# De raadhuisdeuren, een historische puzzel

door Gerard Trienekens

## Renovatie

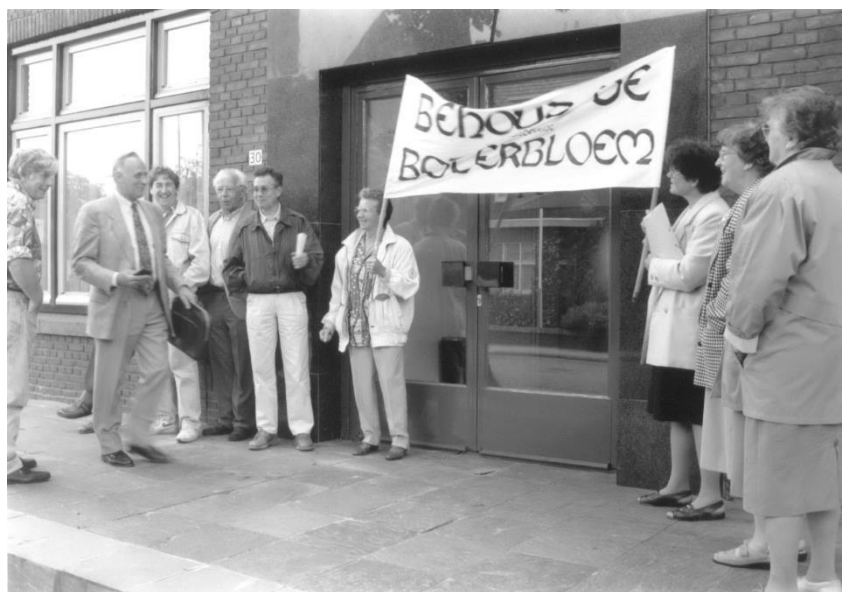
*Foto 1 links: Trouwfoto van Gerrit Marinussen & Miet van den Elzen, in de oude spitsboog-deuropening van het Boekels raadhuis, in 1954.*

*Foto 2 rechts: De rechthoekige dubbele toegangsdeur van ná de aan- en verbouwing van begin jaren 1970. Deze foto is van net vóór de aanvang van de raadsvergadering van sept. 1994 waarin beslist werd over het wel of niet behouden van het oude gedeelte van de melkfabriek aan de Julianastraat. Foto's: Heemkundekring.*

In de maand voordat het werk van start zal gaan, ontmoeten de aannemer en de plaatselijke architect en raadslid Nico Arts elkaar bij toeval in het gemeentehuis. Uiteraard komt ook de aanstaande renovatie ter sprake. De Eindhovense architect heeft het in zijn renovatieplannen ook over het vervangen van de voordeuren. Deze deuren waren het gevolg van de aanbouw van het kantoorgebouw begin jaren 1970 en pasten absoluut niet bij de voorgevel. Als versiering had hij een paar gemetselde kolommen met daarop een betonnen luifeltje bedacht. Dat kan beter; daar zijn de twee Boekelse bouwkundigen het samen wel over eens. Niet veel later is het plannetje geboren om te onderzoeken of de oorspronkelijke situatie van vóór de jaren 1970, de spitsboogtoegang, hersteld kan worden.

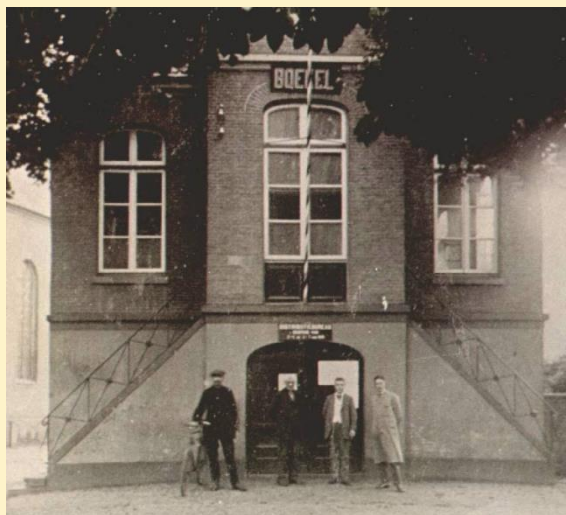
*Foto 3. Boekels eerste raadhuis (1848-1930) op de plek van het huidige raadhuis. Links op de foto is nog net de oude Waterstaatskerk te zien (1832-1926). Foto ca. 1918; staat ook in Fotoboek 1, p.91 en 2, p.39.*

In de vroege jaren als zelfstandige gemeente (vanaf 1810) was er in Boekel nog geen behoefte aan een raadhuis, er was bijna geen personeel. De parttimeburgemeester, de secretaris-ontvanger en de veldwachter werkten van huis uit en de raadsvergaderingen werden in het café gehouden. Na enkele tientallen jaren werd onder burgemeester Peter van den Berg (burgemeester van Boekel van 1846-1863) door de gemeenteraad besloten een raadhuis te bouwen. In 1848 is het beeldige gebouwtje gereed en siert het vele jaren de dorpsstraat, vlak bij de toenmalige kerk. Vele jaren later, onder burgemeester Cornelis Schafrat (burgemeester van Boekel van 1929-1954) wordt het gebouw te klein. In 1930 valt het besluit: het oude raadhuis wordt gesloopt en op de zelfde plaats komt een nieuw gebouw. De gerenommeerde architect Heijkants uit Erp wordt verzocht een nieuw gemeentehuis te ontwerpen. Heijkants heeft vele werken onderhanden gehad; zo zijn meerdere paviljoens van Huize Padua ook van zijn hand. Het nieuwe raadhuis en deze paviljoens zijn overigens vandaag de dag rijksmonumenten. Na een voorspoedige bouw wordt in juni 1931 het prachtige raadhuis officieel geopend door de commissaris van de koningin van Noord-Brabant, Jhr. Van Rijckevorsel.

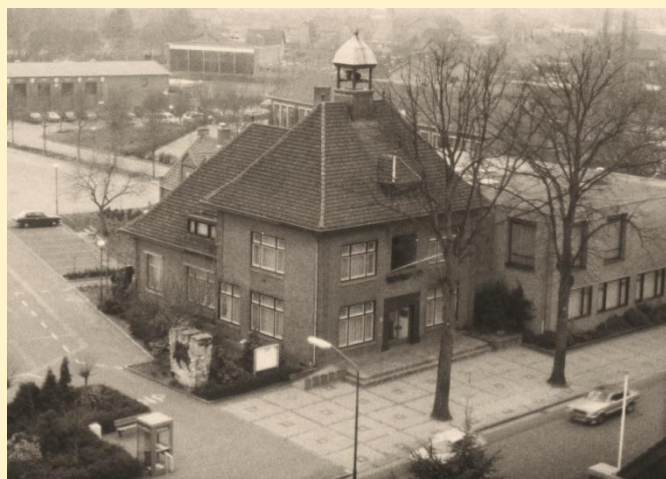
*Foto 4. Het huidige (tweede) raadhuis van Boekel uit 1931, met rechts op de foto de 2-laags aanbouw uit begin jaren 1970, en in het midden van het oude gedeelte de rechthoekige dubbeldeurs ingang. Foto: Heemkundekring; 1994.*

Begin jaren 1970 is het ambtenarencorps te groot geworden voor het raadhuis. Er wordt besloten dat het pand rechts van het raadhuis gesloopt gaat worden om daar dan een fikse uitbreiding te realiseren. Tegen de bestaande rechtergevel van het raadhuis wordt een fantasieloos kantoorgebouw geplaatst, twee lagen hoog. Als ingang krijgt het een doorbraak naar het bestaande raadhuis. De keuze om via de voordeur van het raadhuis naar binnen te gaan brengt met zich mee dat de oorspronkelijke prachtige spitsboogtoegang gesloopt wordt en vervangen wordt door een rechthoekig dubbel deurkozijn. Functioneel, maar een schande voor het monumentale front.

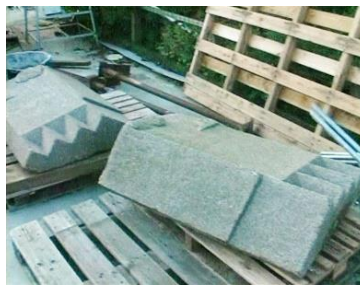
5. De teruggevonden schoongemaakte natuurstenen aanzetstukken liggen klaar voor gebruik.
6. Na verwijdering van de gevelplaten van de rechthoekige dubbele toegangsdeur worden verwijderd.
7. De nieuwe spitsboog in opbouw.
8. Metselaar Cor Gijsbers bezig met het laatste stuk.
9. De nieuwe spitsboogtoegang is klaar; alleen het wapen van de gemeente Boekel moet nog worden bevestigd op de sluitsteen.

Hoe ze er terecht zijn gekomen weet niemand meer, maar in de bossen nabij de voormalige scoutingblokhut Sancta Maria liggen al tientallen jaren grote betonachtige blokken, helemaal groen. Het blijken de natuurstenen aanzetstukken te zijn van de vroegere raadhuisvoordeur. Theo van den Elzen heeft ze onbedoeld bewaard en zijn nicht Keja stelt ze ter beschikking. Ze worden opgehaald en schoon gemaakt. Ze wegen 350 kg per stuk en zijn in goede staat en bruikbaar. De overige twintig granieten onderdelen zijn verdwenen.
